ČÁST DOKUMENTACE	STAVEBNĚ TECHNICKÉ ŘEŠENÍ

Jižní 870, 500 03 Hradec Králové IČO: 632 19 409 DIČ: CZ/632 19 409 parizek.trento@seznam.cz tel.: 603 570 332	
VEDOUCÍ PROJEKTANT	Ing. Miloš Pařízek		
MÍSTO STAVBY	Lexova č.p.2340, 530 02 Pardubice		
OBJEDNATEL PD	Statutární město Pardubice zastoupené MRFP, a.s.	číslo zakázky	T2012-02-1000
<p>Pasportizace a stavební opravy bytu č.2 – Lexova č.p. 2340, Pardubice</p>		stupeň PD	DOKUMENTACE PRO VÝBĚR DODAVATELE
		datum	04/2012
		měřítko	
<b>TECHNICKÁ ZPRÁVA STÁVAJÍCÍHO STAVU + FOTODOKUMENTACE</b>		označení přílohy	<b>01</b>

# TECHNICKÁ ZPRÁVA A FOTODOKUMENTACE

Předmětem této projektové dokumentace je rekonstrukce bytové jednotky č.2, nacházející se v 1.np bytového domu v ulici Lexova č.p.2340, 530 02 Pardubice, Zelené Předměstí. V této části projektové dokumentace je popsán stávající stav bytové jednotky. Byt je velikosti 2+1, tzn., skládá se z těchto místností: předsíně, kuchyně, koupelny, WC, spíže, obývacího pokoje a ložnice.

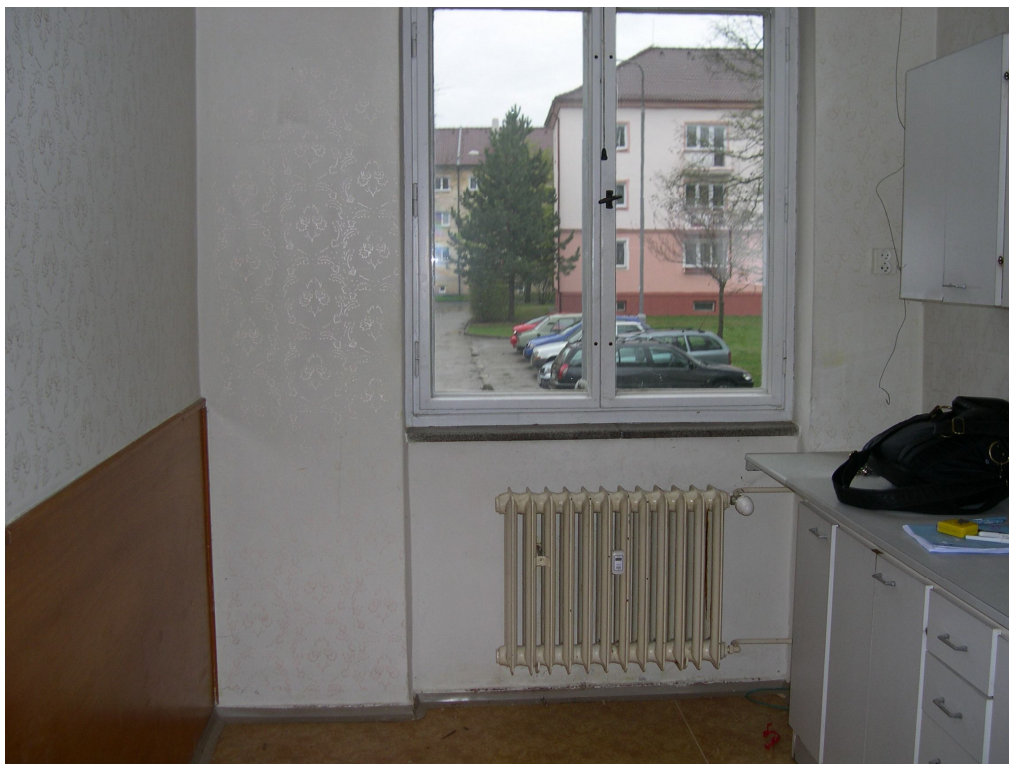
Pohled na okno v kuchyni

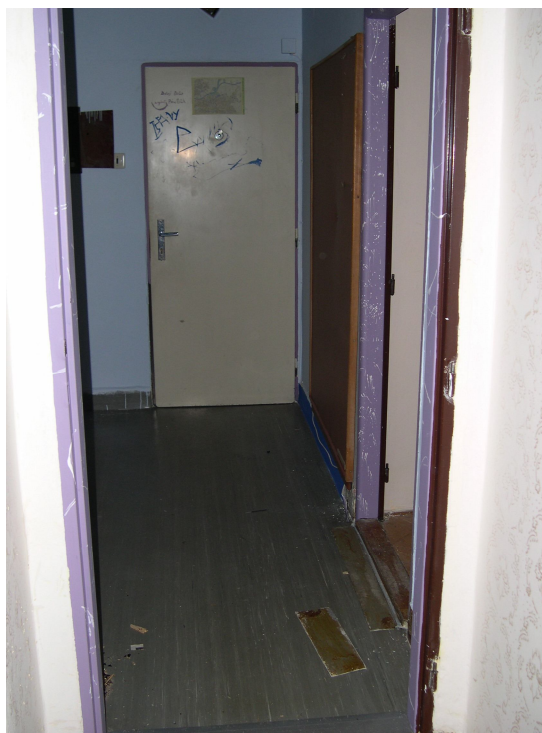
Pohled na vstupní dveře kuchyně přes předsíň

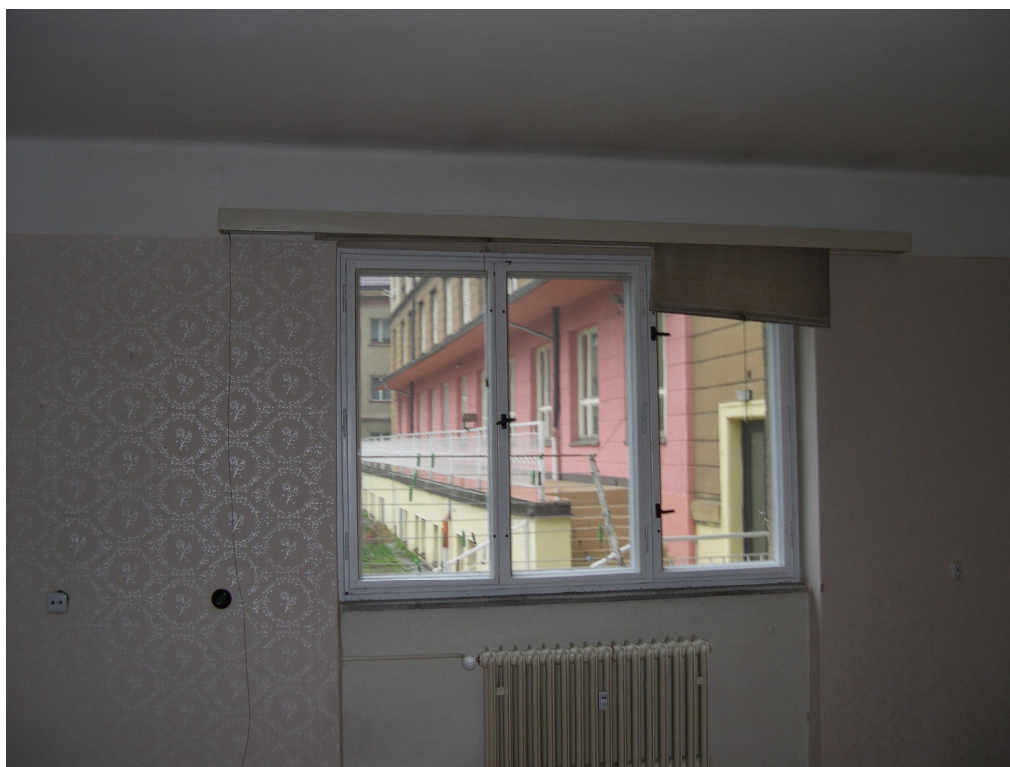
Okno v obývacím pokoji

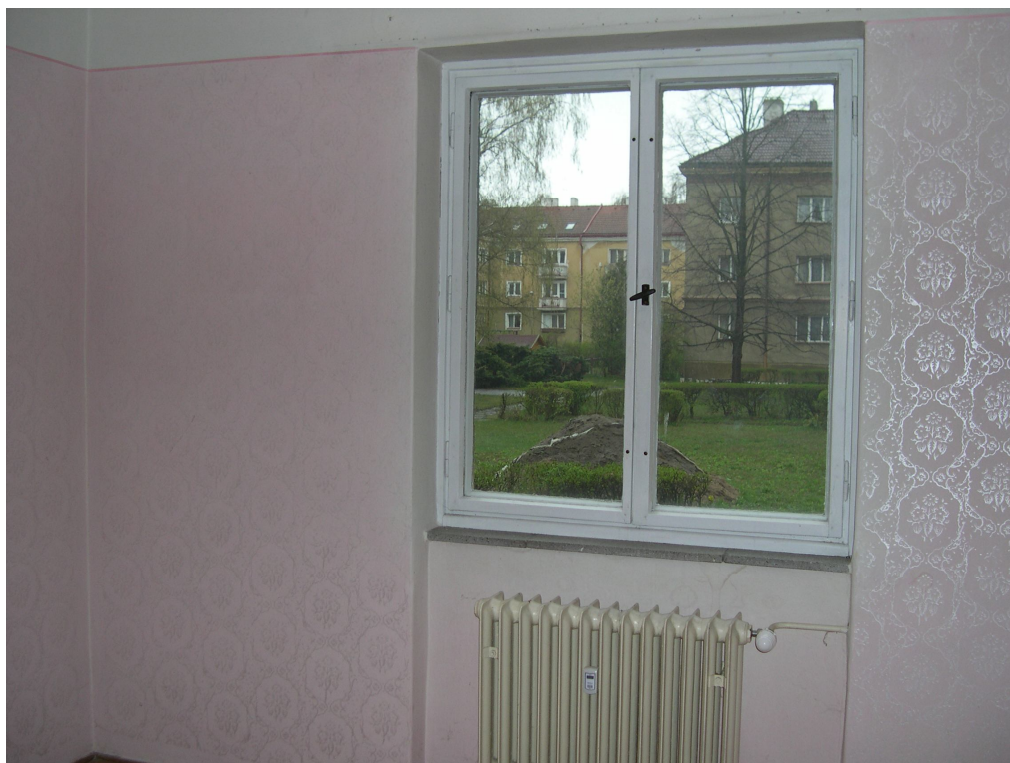
Okno v ložnici

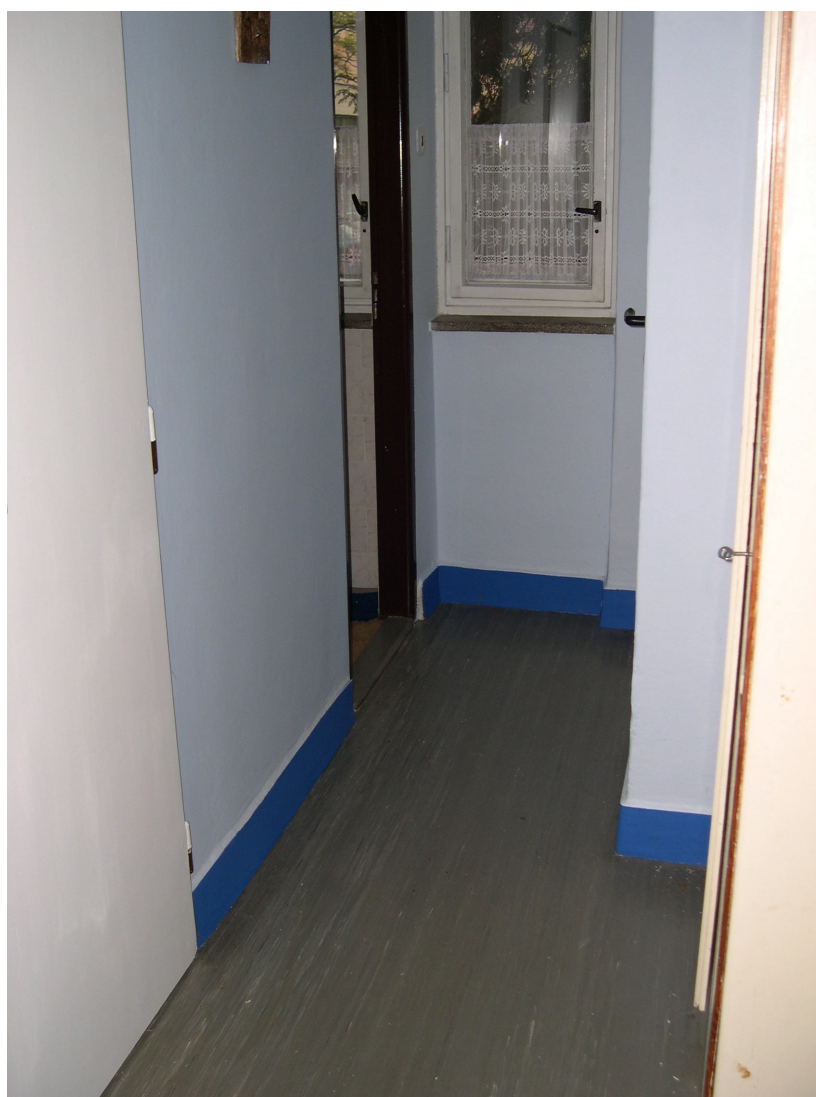
Okno v předsíni

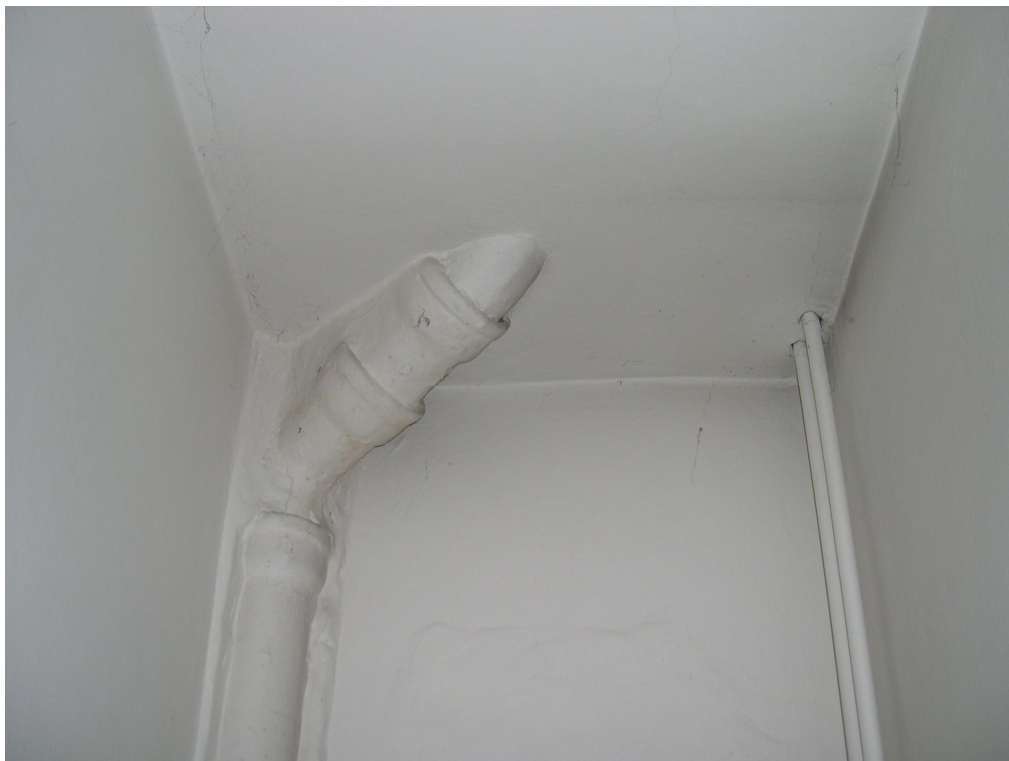
Trasa stoupačky splaškové kanalizace na WC

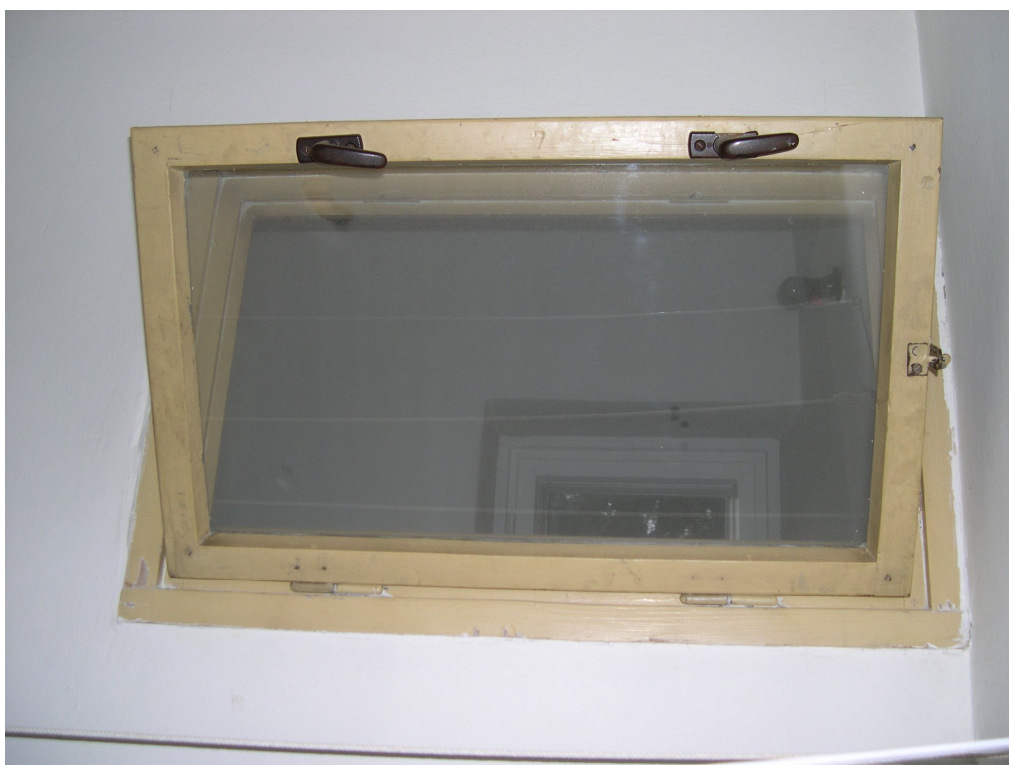
Okno ve stěně mezi koupelnou a WC

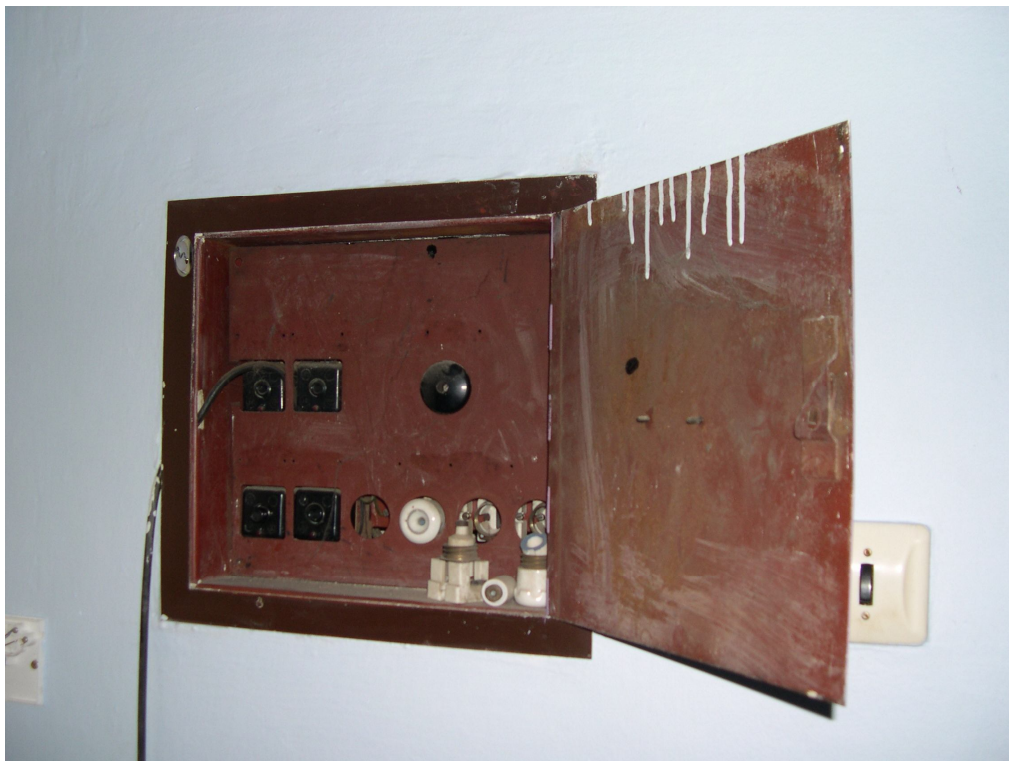
Bytový rozvaděč

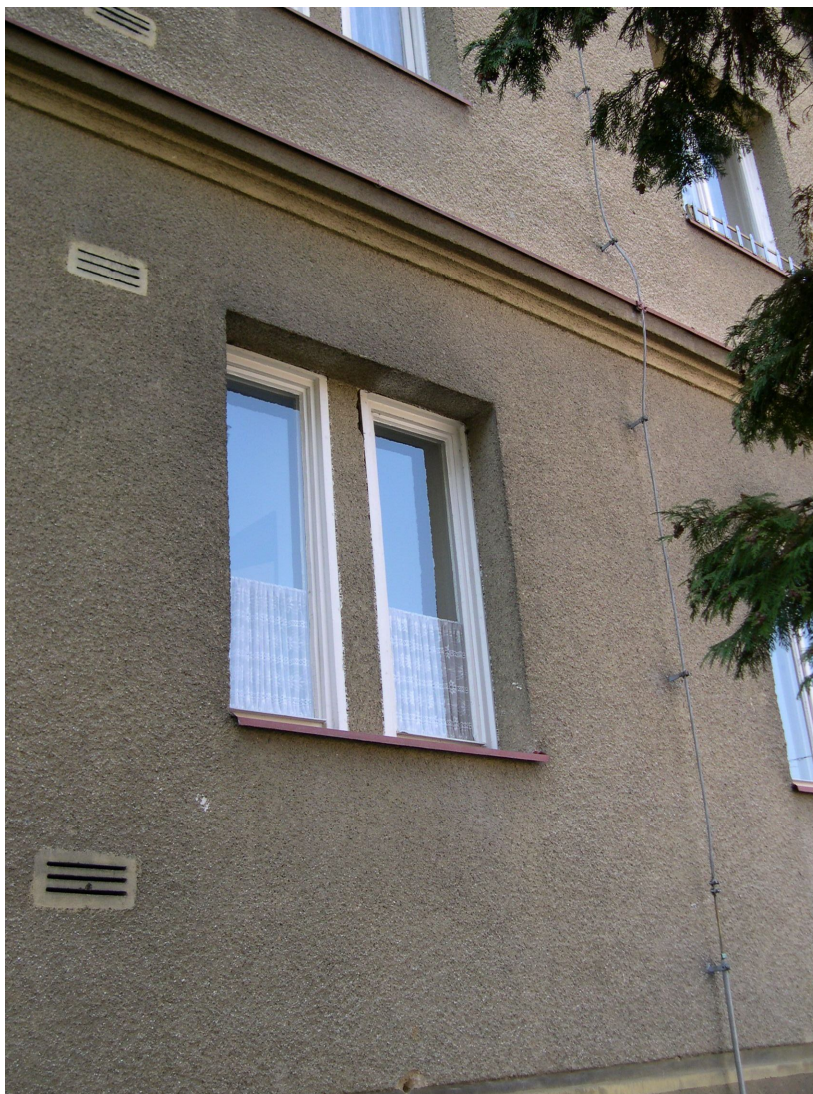
Pohled z exteriéru na okno do předsíně a WC + pohled na větrací štěrby do spíže
